Suivi de l'état de conservation des matériaux ou produits contenant de l'amiante

Numéro d'offre : **2491696.1-JACOU ECOLE BAT A** Numéro de contrat : **C24158857-JACOU ECOLE BAT A** Numéro de rapport (n° de tâche) **: T241553462-1** Date : **14/10/2024**	Lieu d'intervention : **Condorcet** **Ecole Condorcet** **2 place des Ecoles** **34830 JACOU** **Destinataire rapport :** **COMMUNE DE JACOU HOTEL DE VILLE**	Date d'intervention : LE **12/09/2024** Intervenant : **Monsieur Mickael BECQUET-PEUVREZ** Signature :

Adresse : **Ecole Condorcet**
2 place des Ecoles
34830 JACOU
Étage :
Bâtiment :

Numéro d'offre : **2491696.2-JACOU ECOLE BAT B** Numéro de contrat : **C24158857-JACOU ECOLE BAT B** Numéro de rapport (n° de tâche) **:** Date : **14/10/2024**	Lieu d'intervention : **Condorcet** **Ecole Condorcet** **2 place des Ecoles** **34830 JACOU** **Destinataire rapport :** **COMMUNE DE JACOU HOTEL DE VILLE**	Date d'intervention : Du **12/09/2024** au **12/09/2024** Intervenant : **Monsieur Mickael BECQUET-PEUVREZ** Signature :

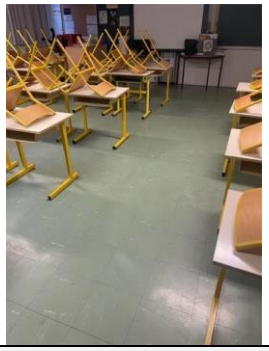
ELEMENT : Revêtement de sol

Nom du client	Numéro de dossier	Pièce ou local
COMMUNE DE JACOU HOTEL DE VILLE	C24158857-JACOU ECOLE BAT A	RDC - Bâtiment A - Classe 2
Matériau	**Date de prélèvement**	**Nom de l'opérateur**
Dalle de sol verte		BECQUET-PEUVREZ Mickael

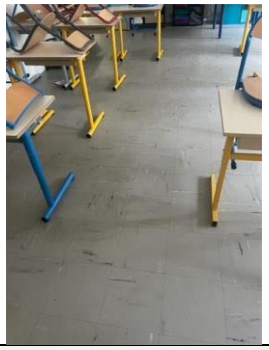
ELEMENT : Revêtement de sol

Nom du client	Numéro de dossier	Pièce ou local
COMMUNE DE JACOU HOTEL DE VILLE	C24158857-JACOU ECOLE BAT A	R+1 - Bâtiment A - Classe 8
Matériau	**Date de prélèvement**	**Nom de l'opérateur**
Dalle de sol grises		BECQUET-PEUVREZ Mickael

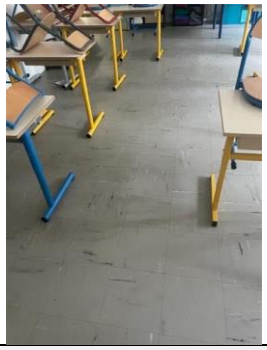
ELEMENT : Revêtement de sol		
Emplacement

Nom du client	**Numéro de dossier**	**Pièce ou local**
COMMUNE DE JACOU HOTEL DE VILLE	C24158857-JACOU ECOLE BAT A	R+1 - Bâtiment A - Classe 7
Matériau	**Date de prélèvement**	**Nom de l'opérateur**
Dalle de sol grises		BECQUET-PEUVREZ Mickael
Localisation		
Revêtement de sol - Sol		
Résultat amiante		
Présence d'amiante ()		
Résultat de la grille d'évaluation		
Evaluation périodique

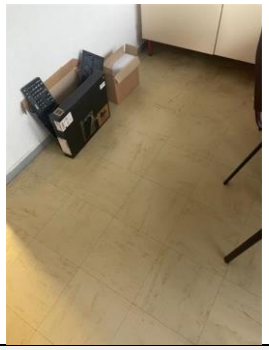
ELEMENT : Revêtement de sol		
Emplacement

Nom du client	**Numéro de dossier**	**Pièce ou local**
COMMUNE DE JACOU HOTEL DE VILLE	C24158857-JACOU ECOLE BAT A	RDC - Bâtiment A - Bureau du Directeur
Matériau	**Date de prélèvement**	**Nom de l'opérateur**
Dalle de sol beige foncées tachetées		BECQUET-PEUVREZ Mickael
Localisation		
Revêtement de sol - Sol		
Résultat amiante		
Présence d'amiante ()		
Résultat de la grille d'évaluation		
Evaluation périodique
